Commune de SAIRES

NOTE TECHNIQUE : INONDATION SUR LA COMMUNE DE SAIRES

Etude du
SIVU de la Vallée de la Dive
- Octobre 2017 -

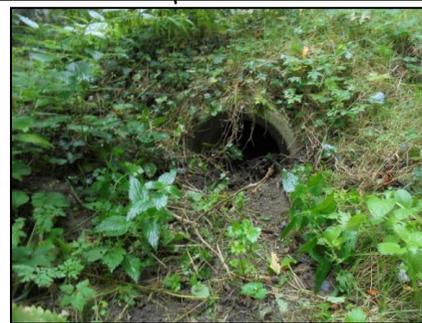
Photographie 4. Busage chez Madame Massa

Le passage busé situé plus en aval semble également sous dimensionné comparé au gabarit du fossé (Buse de 300 mm en entrée et 400 mm en sortie).

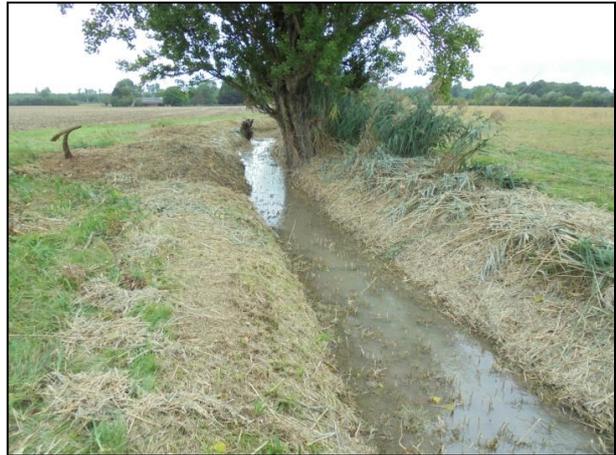
Sur sa partie amont, la Briande présente un écoulement lenthique en raison de la faible pente (5‰), et de la surlargeur de son lit mineur. Ceci favorise la sédimentation des particules fines (sables, limons).

Sur l'ensemble du tronçon étudié, la ripisylve est quasiment absente, la végétation hélophytique de type phragmite ayant entièrement colonisée le lit et les berges de la Briande. Ceci favorise également un ralentissement des écoulements et un envasement.

Photographie 9. La Briande sur sa partie amont

Ces travaux pourraient consister à un curage partiel du lit (sur les 500 premiers mètres) associé à une recharge granulométrique (0-150 mm) afin de :

- Redessiner le lit de la rivière et garantir une section d'écoulement adéquate et conforme au gabarit naturel du cours d'eau.
- Récréer une carapace d'écoulement nécessaire à la vie aquatique.

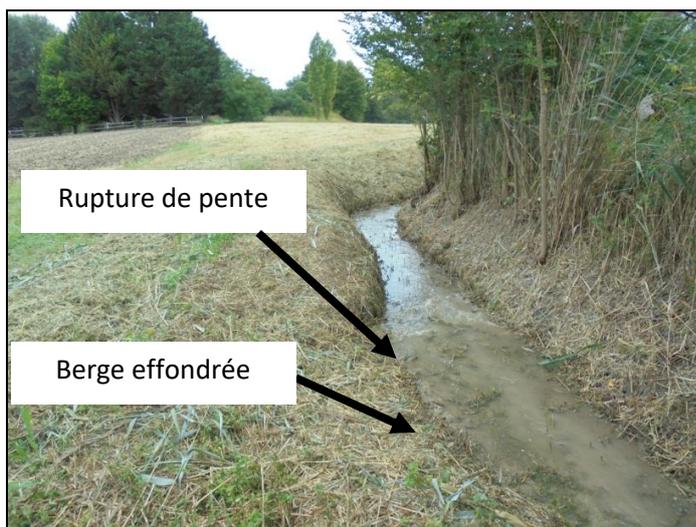
Photographie 10. La Briande au niveau du «Passoire»

Au niveau du lieu dit « Le Passoire », la berge est localement effondrée en rive gauche du fait de la présence passée de bovins qui piétinaient les berges pour accéder à l'eau de la rivière.

Des travaux de réfection des berges par apport de terre végétale sur les zones effondrés couplés à des plantations de ripisylve permettront de maintenir les berges et de limiter la repousse des roseaux.

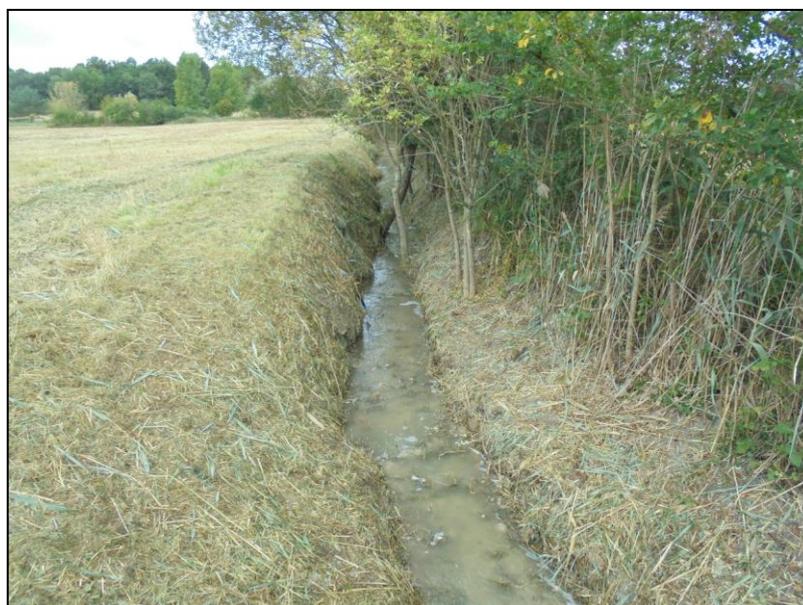
On note également un changement avec le passage à une pente plus forte (1.5%) et un rétrécissement du lit mineur favorisant ainsi une accélération des vitesses d'écoulement. Le lit est également plus incisé, les berges sont plus hautes et plus abruptes.

Photographie 11. La Briande en aval du « Passoire »

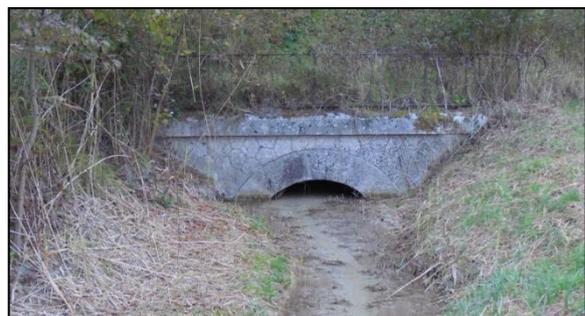
Au vue de la faible section d'écoulement causé par l'envasement de l'ouvrage situé en amont de la zone d'étude, le phénomène de ruissellement des terres agricoles voisines semblent majoritaires dans la contribution aux débits de la Briande et au phénomène d'inondation rencontré sur les propriétés de Monsieur Mauberger et Madame Massa.

Photographie 12. Section d'écoulement faible au niveau du pont situé à l'amont du site d'étude.

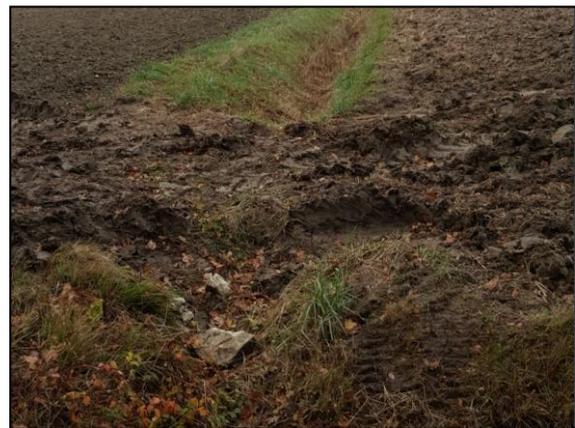
Sur la partie amont de la zone d'étude, nous constatons que le fossé coupant la parcelle ZR 8 (**Figure 6**) est partiellement comblé pour permettre le passage des engins agricoles et qu'il n'est pas connecté au réseau de fossé situé plus à l'aval. Le prolongement de ce fossé le long du chemin du moulin Renault, ainsi que la mise en place d'un busage sur la partie comblée permettraient de réduire le risque inondation des propriétés plus en aval.

Photographie 13. Comblement du fossé sur la parcelle ZR 8.

La plantation de haies le long du fossé traversant la parcelle ZR 8 permettrait de maintenir les sols, de ralentir les écoulements et de favoriser l'infiltration des eaux.

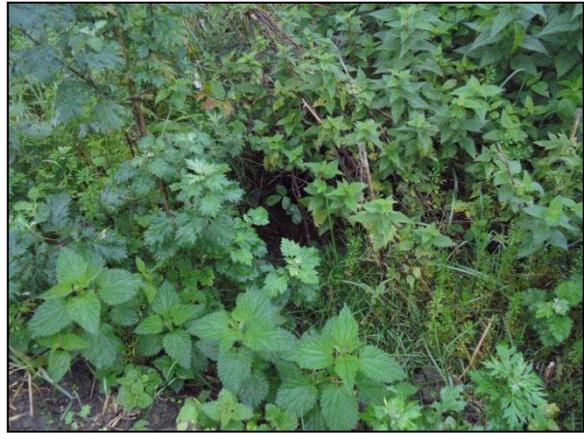
Au niveau de la propriété de Monsieur MAUBERGER, l'acte de vente stipulait la présence d'un fossé le long de son habitation. Ce fossé a été comblé et remplacé par un busage de 400 mm qui semble sous dimensionné (y compris sous la route). Pour une meilleure évacuation des eaux, il serait intéressant de recréer ce fossé à l'identique et d'augmenter le busage sous la route.

Photographie 14. Busage chez Monsieur Mauberger

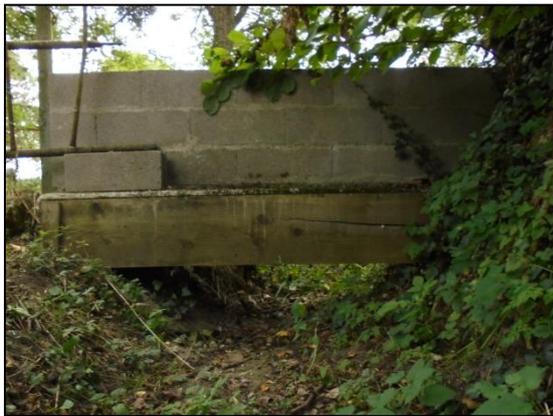
Photographie 15. Obstacle à l'écoulement des eaux à l'entrée du fossé de chez Madame Massa

Au niveau de la propriété de Madame Massa, le fossé longeant sa propriété est partiellement obstrué par des parpaings qui constituent un frein à l'écoulement des eaux.

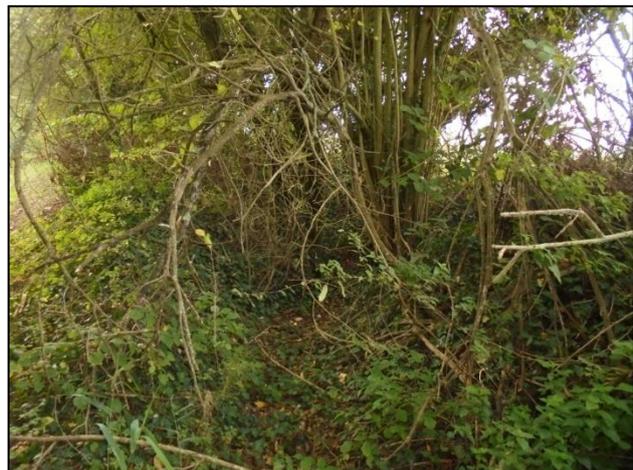
De plus, la végétation s'est fortement développée sur la partie aval du fossé limitant ainsi l'évacuation des eaux pluviales. Un débroussaillage est nécessaire afin de rendre ce fossé plus efficace. De même, concernant la végétation de l'ancien bras de la Briande longeant la propriété de Madame Molina.

Photographie 16. Végétation dans le lit d'un des fossés de Madame Massa

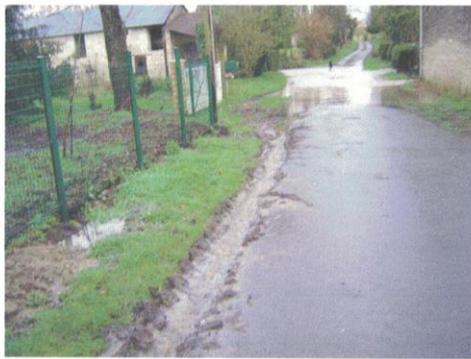
1 le début du débordement

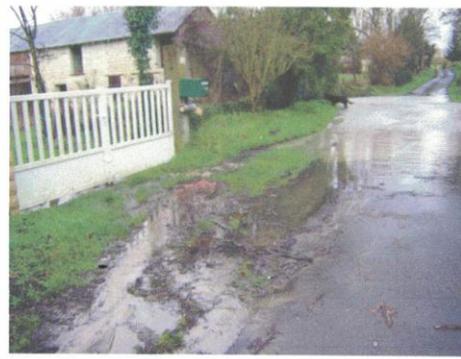
2 l'eau monte de plus en plus

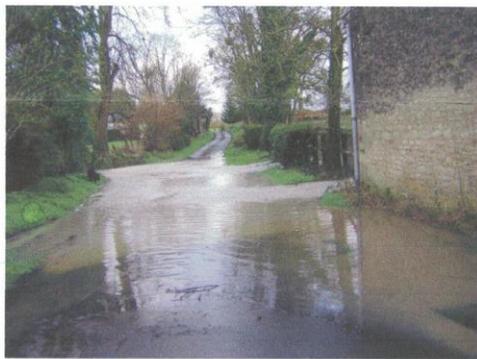
3 l'eau commence à recouvrir toute ma propriété

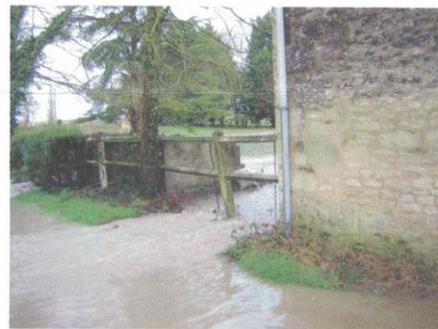
4 eau sortant de chez le voisin en amont

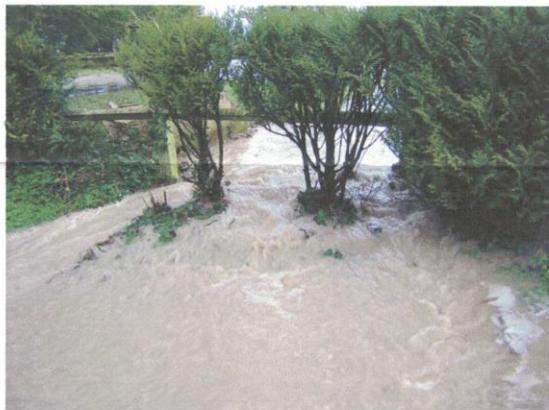
5 l'eau arrivant de chez le voisin ,courant très fort

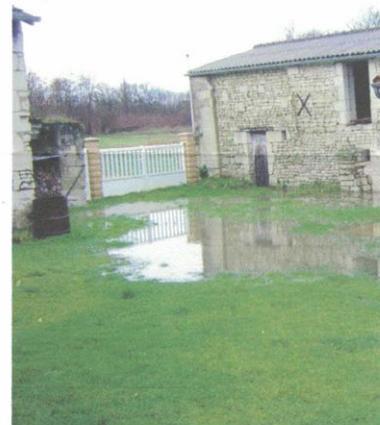
6 l'eau remonte progressivement dans la cour pour arriver hauteur de bottes
