PHASE 1 : ETAT DES LIEUX GLOBAL ET ETUDE DIAGNOSTIQUE PREALABLE

Décembre 2017

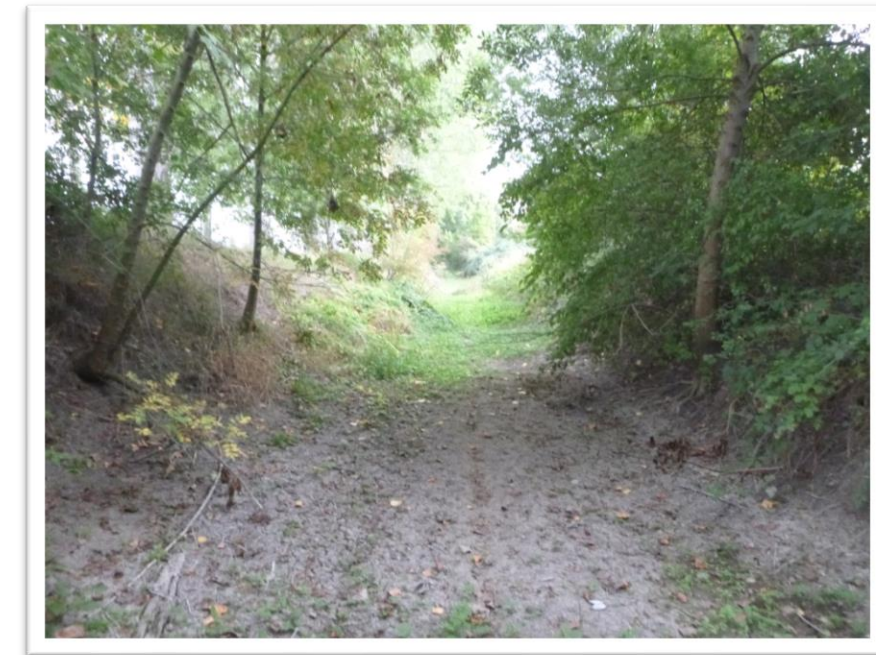
D'un point de vue hydrologique, la tendance dégagée sur la dernière décennie est une **accumulation du retard au remplissage des nappes et des périodes d'assec très intenses et souvent prolongées**. Les conséquences de ces périodes d'assec sont dévastatrices pour la faune et la flore en place du fait notamment des caractéristiques géomorphologiques des cours d'eau (faible pente, faibles vitesses d'écoulement, recalibrage).

Figure 7 : La Briande en assec - Mouterre Silly (86)

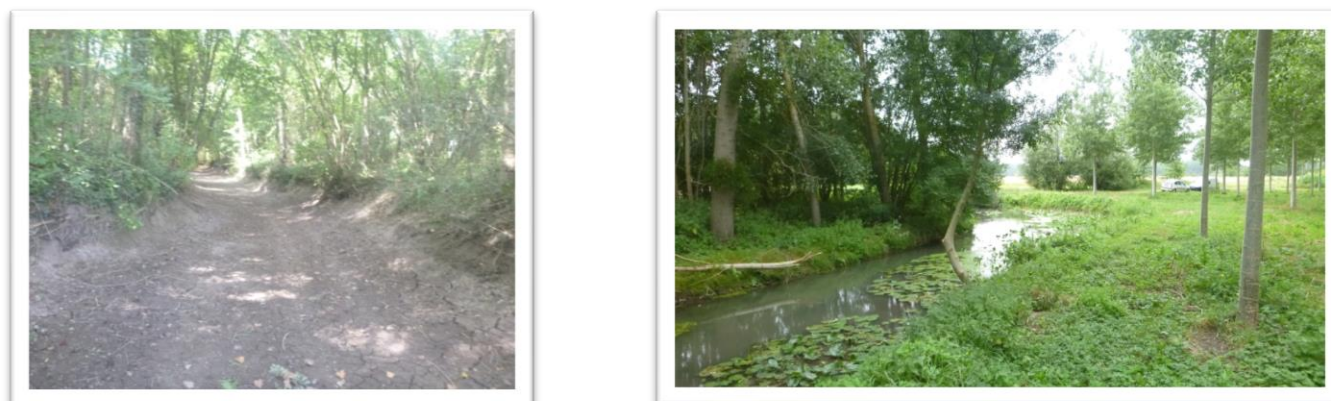
Figure 9 : Exemple de faciès fortement représentés sur le secteur

Faciès d'écoulement	Description
Plat lent	Profondeur < 60 cm ; vitesse < 30 cm/s
Plat courant	Profondeur < 60 cm ; vitesse > 30 cm/s
Alternance plat lent et plat courant	-
Chenal lentique	Profondeur > 60 cm ; vitesse < 30 cm/s
Chenal lotique	Profondeur > 60 cm ; vitesse > 30 cm/s
Alternance chenal lentique et chenal lotique	-
Radier	Profondeur < 60 cm ; vitesse > 30 cm/s Affleurement du substrat et rupture de pente nette

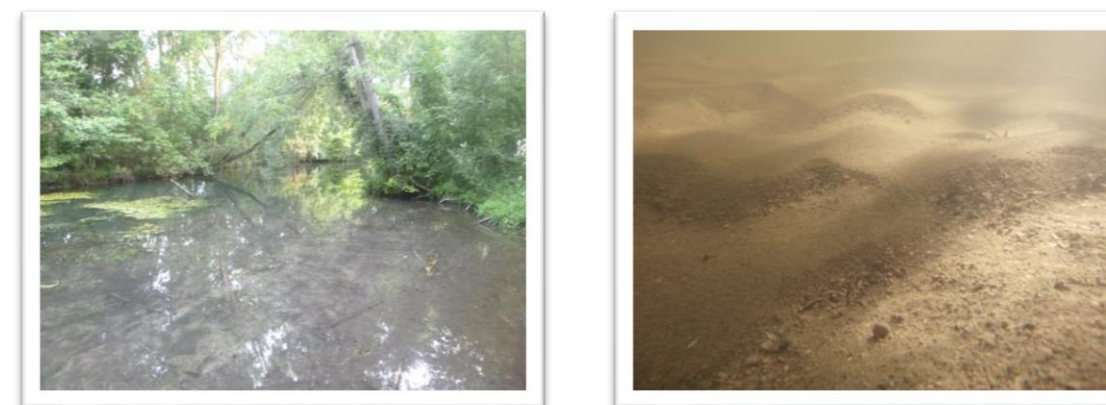
Figure 10 : Substrats fins du secteur étudié

La granulométrie de la zone d'étude est **majoritairement fine** (limons, sables, graviers) en dehors des zones restaurées ou des secteurs relativement préservés (zones boisées en tête de bassin) où le substrat devient plus varié et globalement de diamètre plus important.

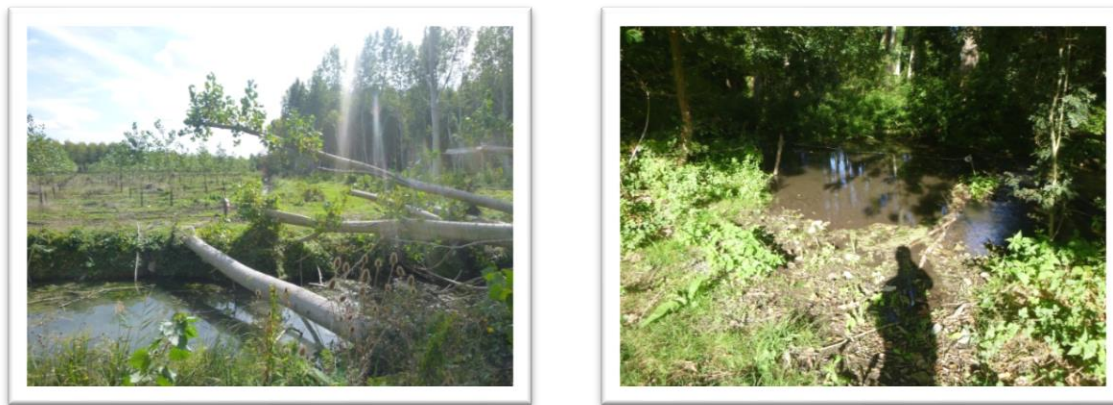
Figure 11 : Embâcles et abreuvoir

Les autres éléments ponctuels sont représentés en plus faible quantité. La présence des atterrissements est principalement liée aux faibles hauteurs d'eau car peu d'entre eux sont végétalisés ce qui signifie qu'ils sont noyés le reste de l'année. Les rejets sont des rejets de drainage ou de STEP. Peu d'entre eux sont d'origine inconnue. Les autres perturbations sont liées aux usages autour du cours d'eau par des particuliers essentiellement (bassins connectés, aménagements divers).

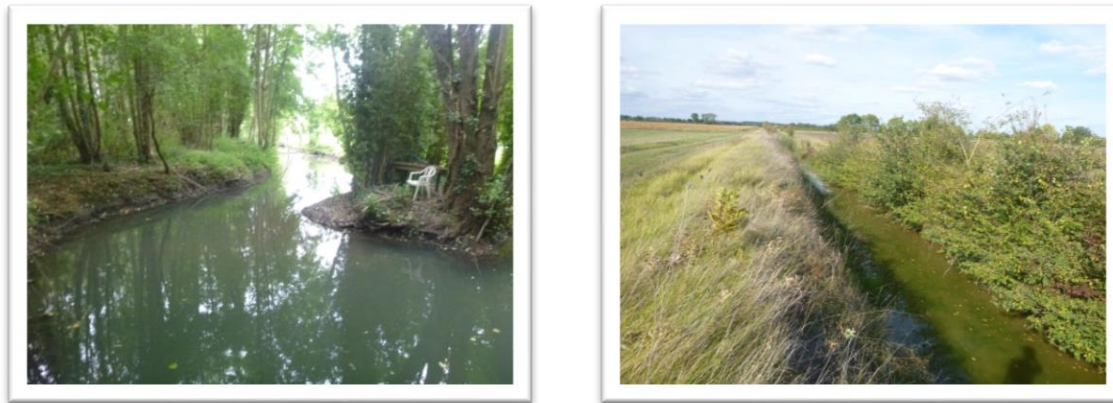
Sur le secteur étudié, il apparaît que le **type de ripisylve est étroitement lié aux pratiques et usages** des abords du cours d'eau. En effet, en secteur anthropisé, la ripisylve s'amenuise considérablement pour gagner de l'espace ou remplacée par des plantations plus rentables (peupliers). A l'inverse, dans des secteurs plus naturels elle peut se développer.

Cependant, sur certaines parcelles de secteurs agricoles (cultures, peupleraies), une bande de végétation adaptée est conservée en haut de berge. Sur un secteur très anthropisé comme c'est le cas sur ce bassin versant, la préservation de la ripisylve dépend donc principalement du **niveau d'information du propriétaire ou exploitant des parcelles riveraines** sur les modes de gestion adaptés, et du **degré d'application des préconisations** qui en découle.

Figure 13 : Exemples de modes de gestion de ripisylve

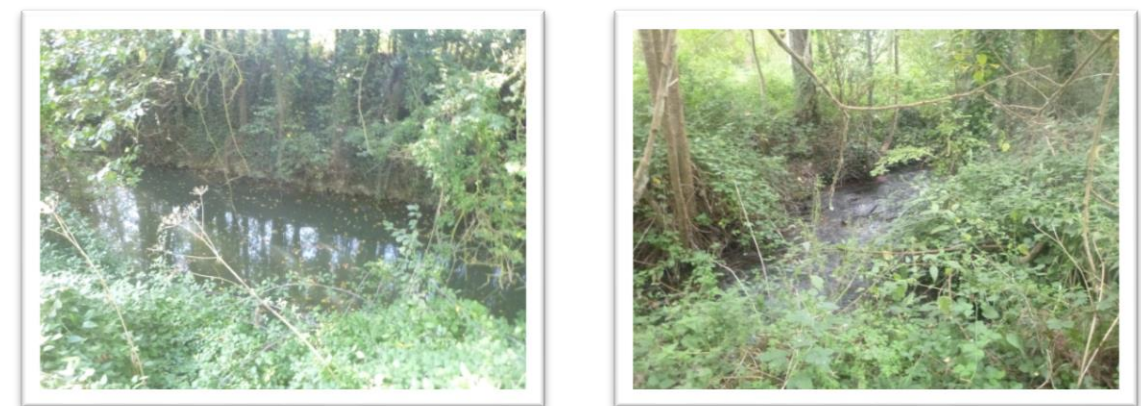
Sur la zone d'étude, les berges sont **majoritairement droites en raison de la forte anthropisation des cours d'eau** concernés. En effet, les cours d'eau ont été rectifiés et recalibrés sur la quasi-totalité de leur linéaire. Ces berges sont donc inadaptées au développement d'une ripisylve et sensibles à l'érosion. Sur des secteurs plus naturels, les berges de hauteur plus faible restent relativement droites. Cela s'explique par la géologie locale, la nature du sol et la dynamique des cours d'eau étudiés.

Figure 14 : Exemples de géométrie de berge

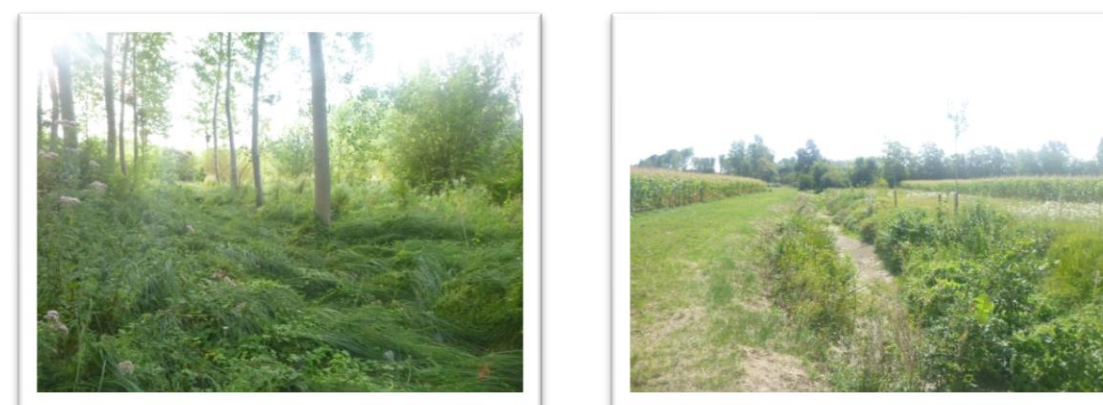
Il ressort une **prédominance des cultures et des peupleraies** comme évoqué précédemment. Concernant les peupleraies, il est à noter que ces milieux sont quasi systématiquement humides lorsqu'il ne s'agit pas de parcelles isolées. En effet, le sol est quelquefois gorgé d'eau et généralement drainé par un réseau de fossés qui ont asséché ces zones humides.

Figure 18 : Occupation du sol en lit majeur

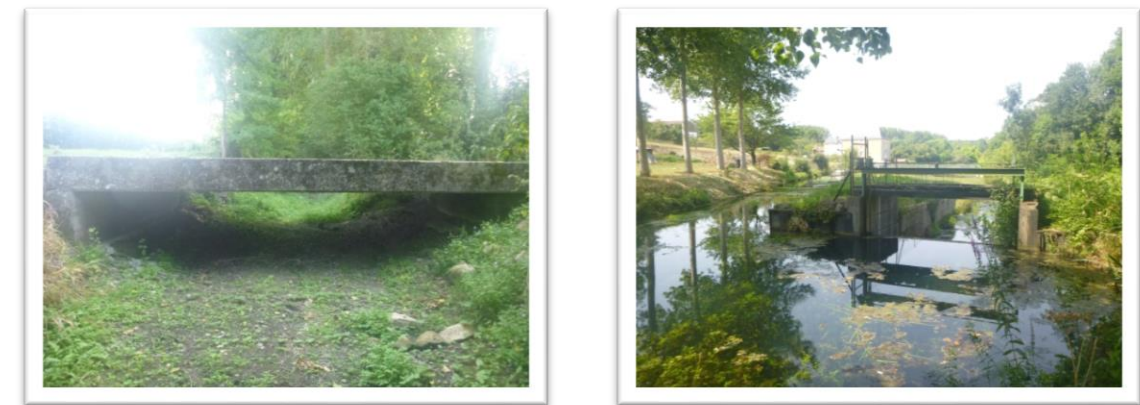
Par ailleurs, la franchissabilité piscicole et l'impact sédimentaire de chaque ouvrage a été défini lors de l'expertise terrain dans le but de caractériser la continuité écologique au droit de l'ouvrage. Ainsi dans la mesure où la continuité piscicole et la continuité sédimentaire ne sont pas totalement assurées, l'ouvrage est classé comme impactant la continuité écologique.

Figure 22 : Ouvrages type rencontrés sur le site d'étude

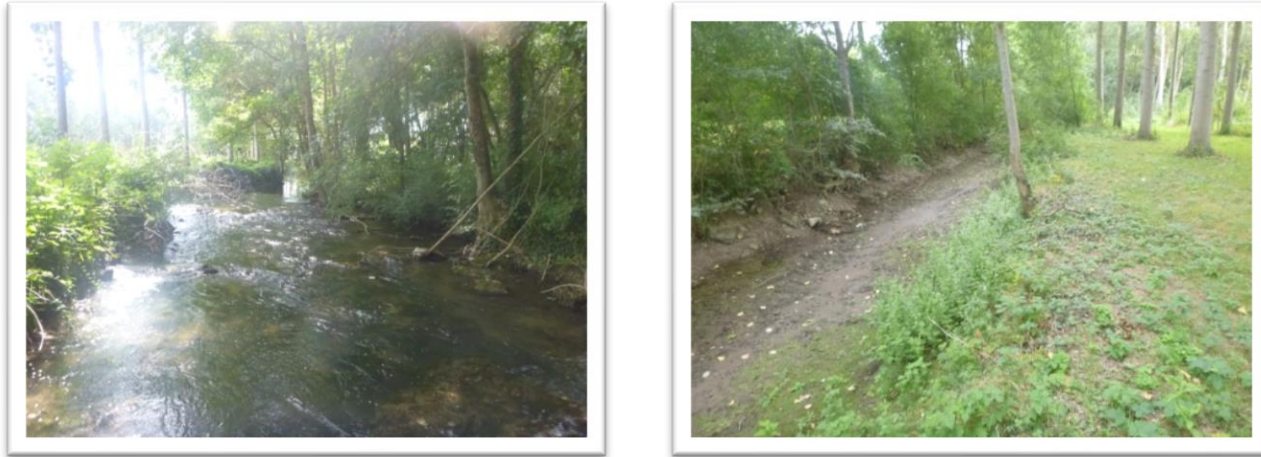
Ce secteur correspond à la partie amont de la Dive à partir de la pointe de l'aiguille sur la commune de Moncontour. Il regroupe les tronçons D1 à D9 ainsi que le ruisseau de la Roche Bourreau et la Fontaine de Fontaignoux.

Figure 31 : Illustrations de la partie aval du secteur à gauche et amont à droite

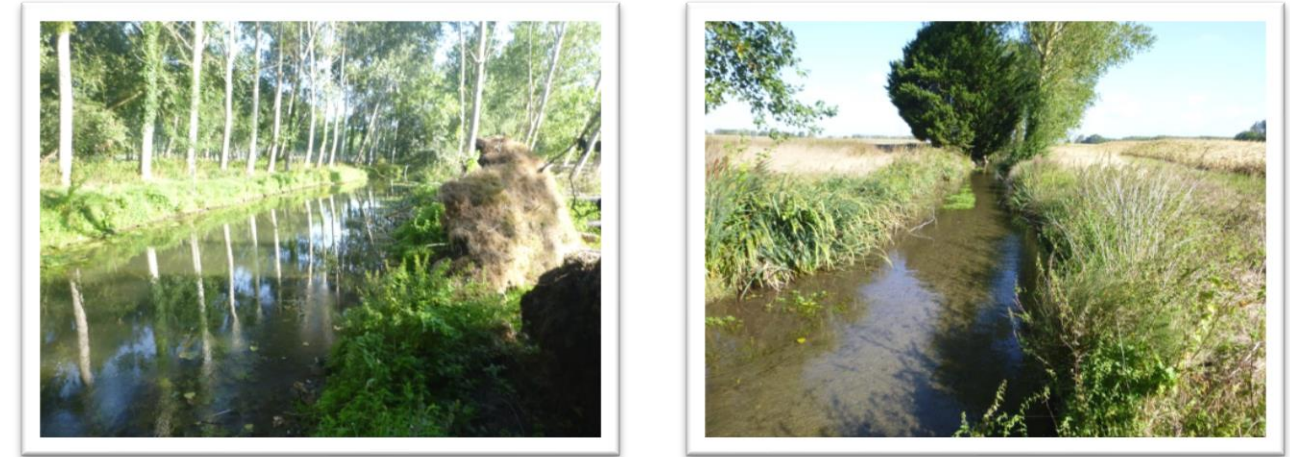
Le secteur aval de la Dive s'étend de la Pointe de l'aiguille à Moncontour, jusqu'à l'aval du linéaire d'étude à Pas de Jeu. Il regroupe les tronçons D, DM1 à DM3, DS1 à DS5, DV1 à DV4, DN1 à DN3, F1 et F2.

Figure 53 : Illustrations de la partie aval du secteur à gauche et amont à droite

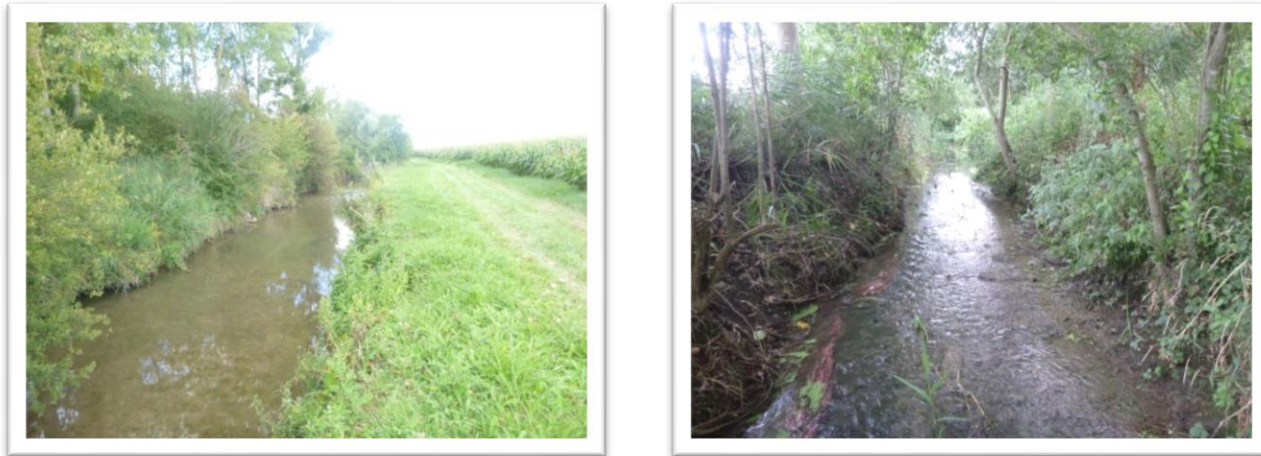
Ce secteur regroupe l'ensemble des tronçons du cours du Prepson c'est à dire les tronçons P1 à P9.

Figure 77 : Illustrations de la partie aval du secteur à gauche et amont à droite

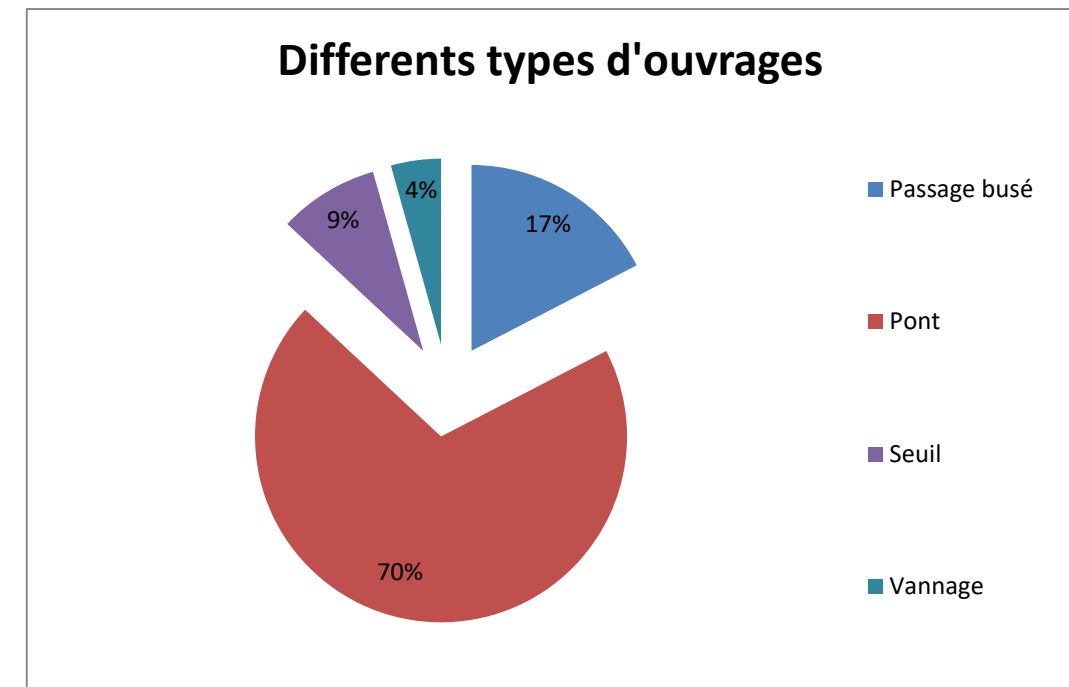
Figure 88 : Répartition des différents types d'ouvrages sur le secteur Prepson

Au total 7 ouvrages sont impactant pour la continuité écologique soit 30% des ouvrages repérés. Ce chiffre est à corréliser avec les conditions de sécheresse sévère durant la période de terrain qui peut amener à faire évoluer le diagnostic.

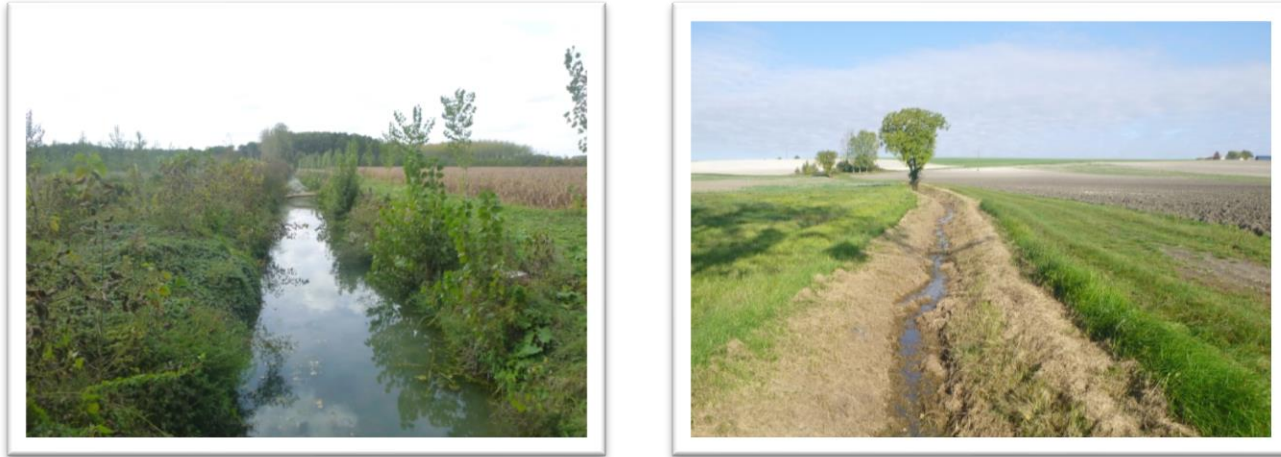
Le secteur Briande couvre les tronçons B1 à B8 sur le cours principal de la Briande, ainsi que les tronçons F3 et F4 qui correspondent au Canal St Martin et au canal de Longchamp.

Figure 98 : Illustrations de la partie aval du secteur à gauche et amont à droite
